Schadenfälle mit Scubapro MK20 1. Stufen

NOAA DIVING SAFETY BULLETIN #05-01

MEMORANDUM FOR: All NOAA Divers
David A. Dinsmore
FROM: David A. Dinsmore
Director, NOAA Diving Program
SUBJECT: SCUBAPRO MK-20 First Stage Regulators

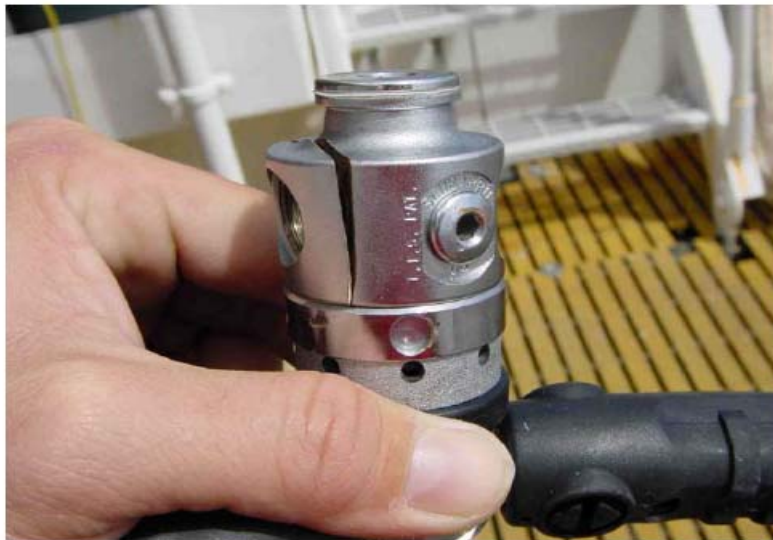
Effective immediately, all NOAA divers are to discontinue diving with SCUBAPRO MK-20 first stage regulators. Cracks have been known to occur on the high pressure side of the regulator body where the scuba yoke assembly attaches to the first stage regulator (*reference pictures below*). Should such a crack occur during a dive it would result in a total loss of gas supply to the second stage regulator.

Mit sofortiger Wirkung haben alle NOAA Taucher die Verwendung von SCUBAPRO MK-20 1. Stufen einzustellen. Es wurde festgestellt, dass Risse auf der Hochdruckseite des Gehäuses der 1. Stufe aufgetreten sind und zwar an der Verbindungsstelle zum Bügelanschluss [yoke assembly] (siehe dazu das untenstehende Bild). Sollte ein solcher Riss während eines Tauchganges auftreten, so wäre das mit einem totalen Gasverlust, resp. einem Unterbruch der Gasversorgung zur 2. Stufe verbunden. Das nationale NOAA Tauchzentrum (NDC) ist derzeit daran, sämtliche MK20 Lungenautomaten mit SCUBAPRO MK25 zu ersetzen. Falls Sie eine dringend dienstlich tauchen sollten, so setzen Sie sich mit Lisa Glover vom NOAA Tauchzentrum in Verbindung um für einen Ersatzautomaten zu sorgen. Sie kann erreicht werden unter Lisa.Glover@noaa.gov oder 001/206-526 6446.

NDC is currently replacing all MK20 regulators with SCUBAPRO MK25 regulators. If you have an urgent need to dive, please contact Lisa Glover at the NOAA Dive Center to arrange for a replacement regulator. She can be reached at Lisa.Glover@noaa.gov or 206-526-6446.
